SECRETARIA DO MEIO AMBIENTE
SÃO PAULO
RECUPERAÇÃO DE TALUDE ROMPIDO EM
ÁREA PÚBLICA SOB ADMINISTRAÇÃO DO
INSTITUTO DE BOTÂNICA

FASE C - ELABORAÇÃO DE PROJETO BÁSICO
E EXECUTIVO DA ALTERNATIVA DE
RECUPERAÇÃO SELECIONADA
REV 02

INBO -181010
Outubro/2010

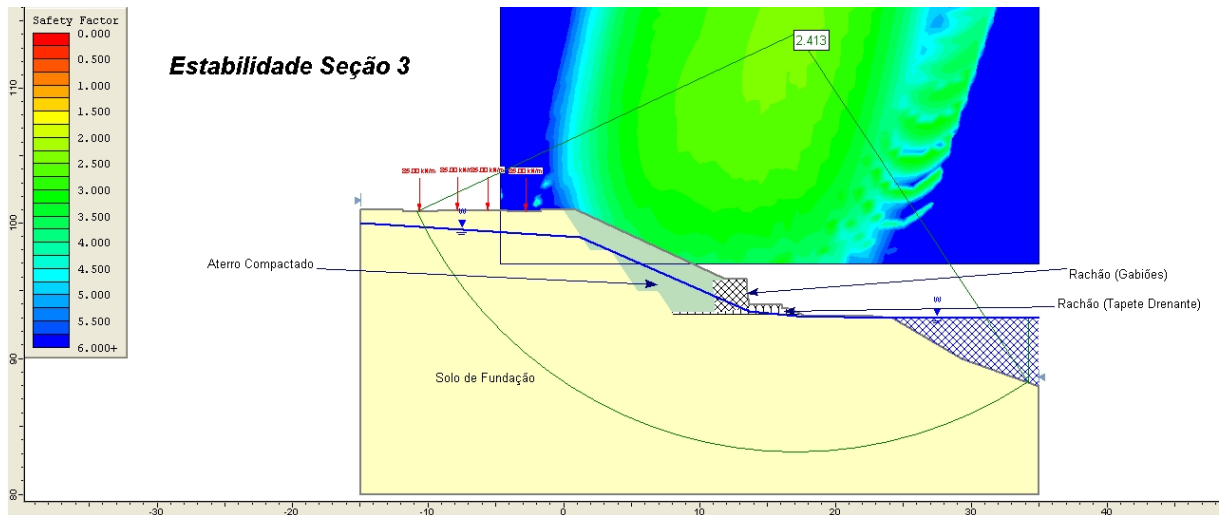
Figura 2: Estudo de Estabilidade – SEÇÃO 3

Visando a obtenção do fator de segurança crítico para a conformação geométrica final do talude corrigido, foram analisadas 3 seções (seções 2, 3 e 4) consideradas as mais críticas, conforme apresentadas nas folhas de projeto no anexo C. Com relação aos níveis piezométricos existentes no interior da massa de solo foram considerados os

Os resultados obtidos são apresentados nas Figuras 1 a 3 e estão resumidos na Tabela 2. Como padrão, optou-se pela utilização dos critérios recomendados pela Norma Brasileira de Estabilidade de Talude (NBR 11.682) onde para obras de porte, situadas a montante de regiões habitadas, um fator de segurança mínimo contra o escorregamento de taludes, para situação de solicitação de longo prazo, igual a 1,5. Destaca-se que para todas as seções (1 a 3) estudadas obtivemos fatores de segurança maiores que 1,5 , valores estes considerados satisfatórios e estáveis.

Seção	FS
2	2,310
3	2,413
4	2,297

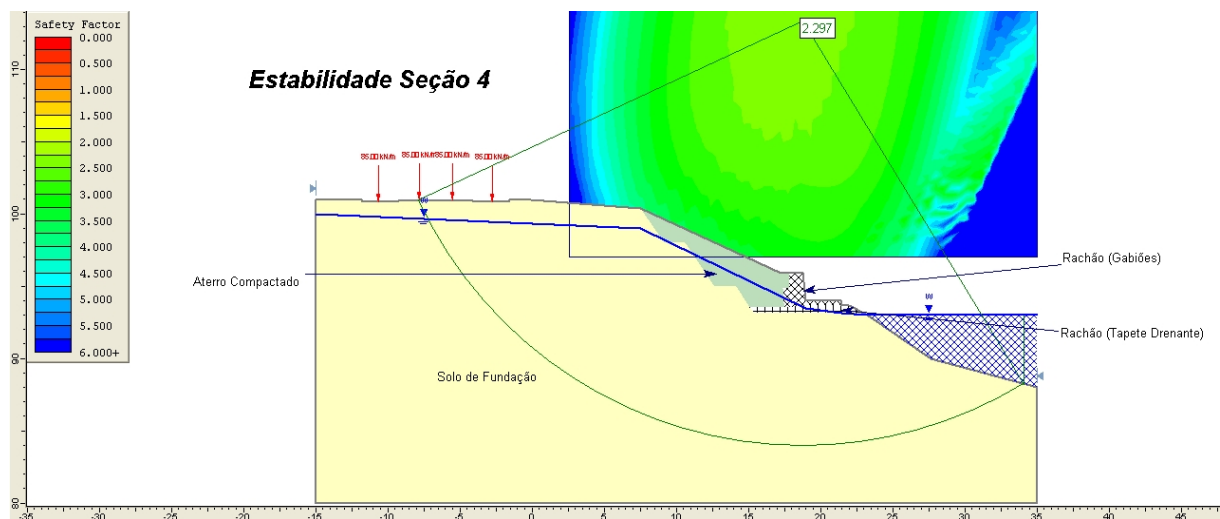
Figura 3: Estudo de Estabilidade – SEÇÃO 4

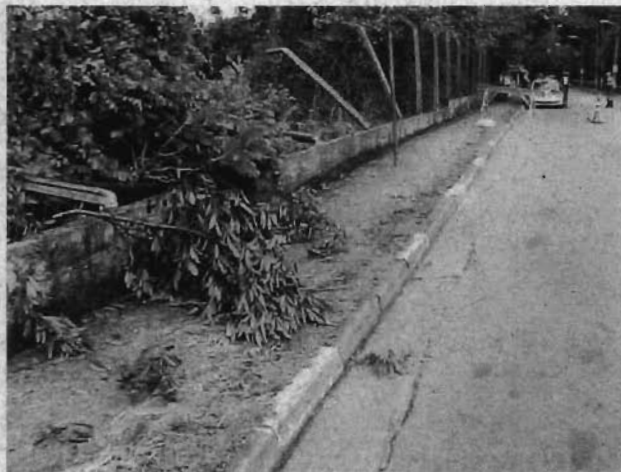
Foto1: Vista Geral do local afetado pelo deslizamento com detalhe ao centro de trinca de tração no leito carroçável da Av. Migule Stéfano. Ao fundo interdição parcial já efetuada na área.

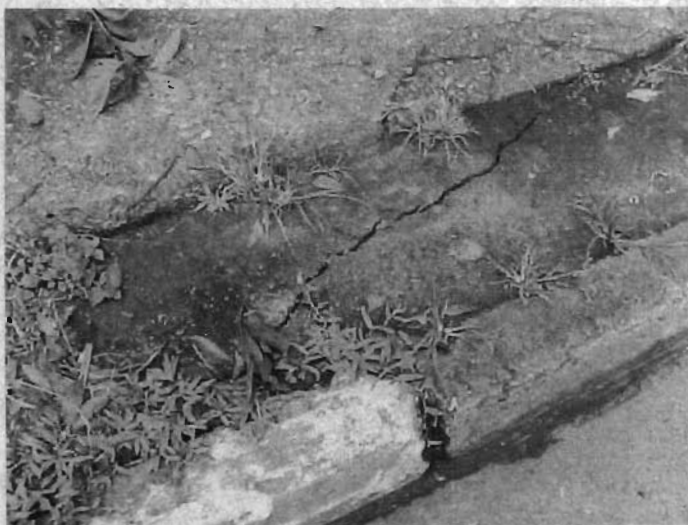
Foto2: Detalhe ao centro do afastamento por tração da guia bem como a presença à direita de trincas no asfalto

Além da instabilização do talude, observou-se a presença de feições com trincas na calçada e afastamento por tração da guia e sarjeta da pista de rolamento da avenida. No local existe também a passagem sob à avenida de drenagem do lago que ocupa uma área contígua do Instituto de Botânica e às margens direita e esquerda da avenida.

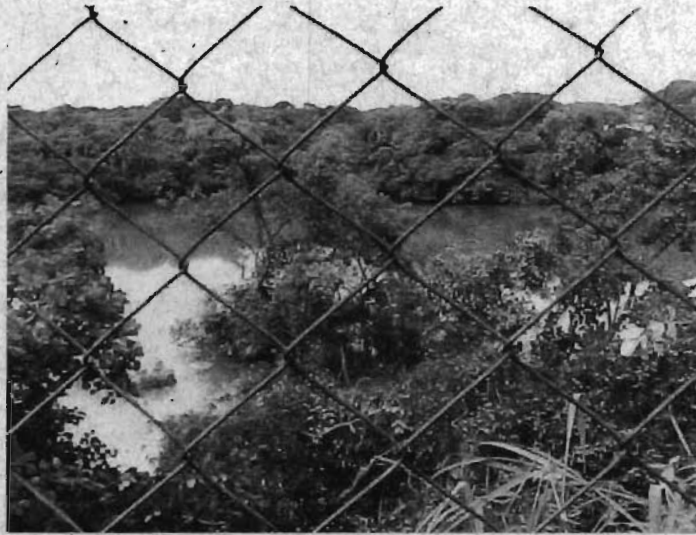
Foto3: Árvores nas águas do lago e que foram deslocadas após o rompimento do talude localizado acima.

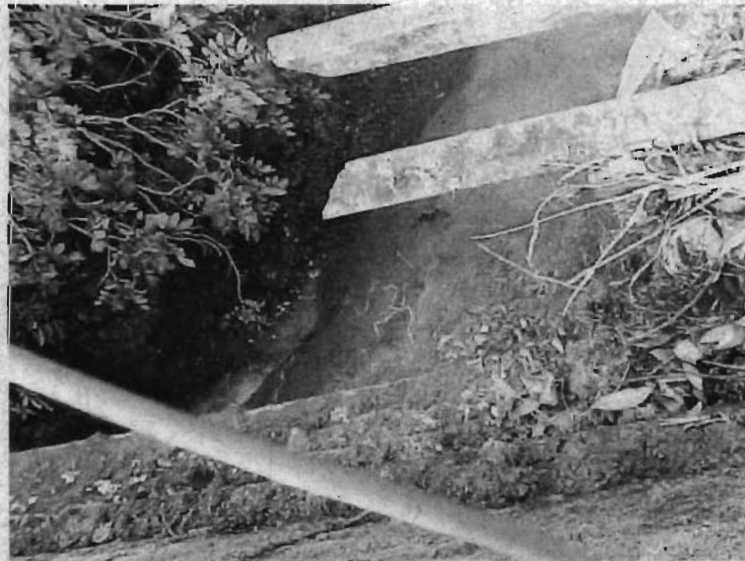
Foto4: Ao centro junto á grade o talude que sofreu ruptura

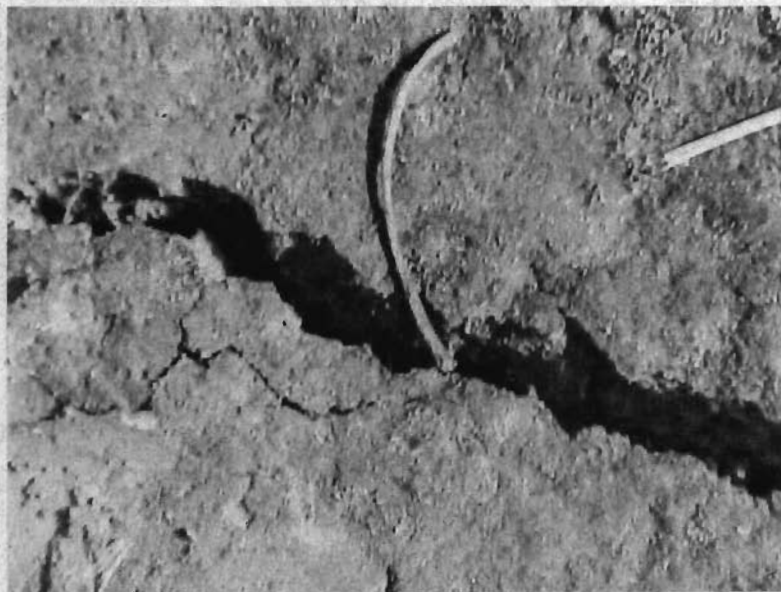
Foto 6: Detalhe de trinca de tração na calçada junto à Av. Miguel Stéfano, no local onde houve a ruptura do talude

Devido ao ocorrido parte da calçada e asfalto foram abaladas com evidentes trincas de tração demonstrando que a área está parcialmente
