### RESUMO

### ABSTRACT

The river channels of the Água da Cachoeira basin, Paraguaçu Paulista, São Paulo State, Brazil, had been drastically altered by past soil erosion. Hydraulic and water quality parameters recorded during the restoration process (1995-2003) indicated that a new equilibrium established in this channel system. The channel width of the Água da Cachoeira decreased from 25 m to 1.8 m, and the water level increased from 0.05 m to 0.64 m. Its hydraulic radius

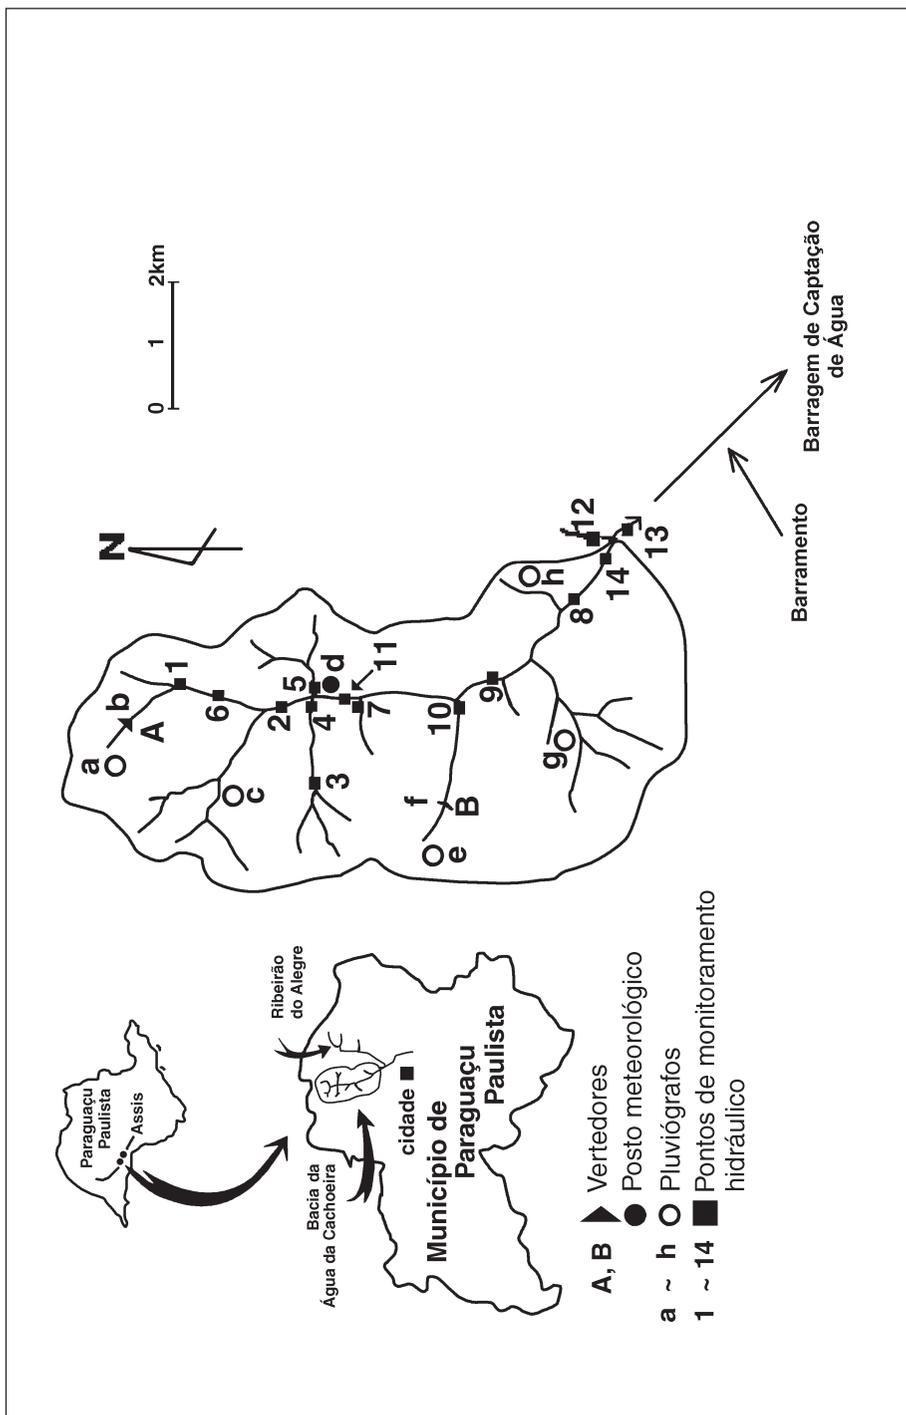
Figura 1. Localização da bacia da Água da Cachoeira no município de Paraguaçu Paulista, SP, com os pontos de coleta de dados.

Dessa forma foi realizado um levantamento diagnóstico das condições hidráulicas dos canais de drenagem da bacia da Água da Cachoeira (Figura 1), município de Paraguaçu Paulista, SP, na fase inicial do processo de recuperação, em 1995. No ano 2000 foram realizadas medições em três seções, e em 2003, em quatro.

maneira indireta, devido ao elevado assoreamento no exutório, como mostra a Figura 5. A Figura 1 mostra a localização desses pontos. Os dados foram coletados no período de 30/08 a 04/09/95, sem precipitação, nos 13 pontos.

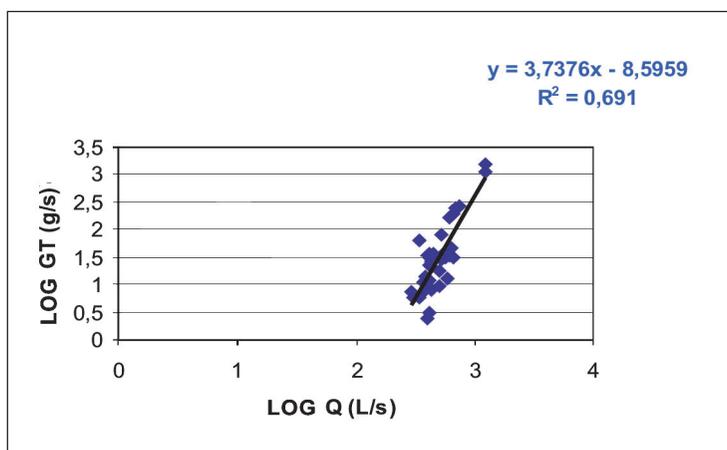
Figura 2. Produção de sedimentos em suspensão totais – bacia da Água da Cachoeira, Paraguaçu Paulista, SP.

Foram elaborados três gráficos do tipo logXlog para melhor visualização da amplitude. As Figuras 2, 3 e 4 mostram a produção de sedimentos em suspensão totais, fixos e voláteis, em ( $\text{g/s}$ ), em relação à vazão ( $\text{L/s}$ ) para a bacia na fase inicial do tratamento.

$$GST = 2,5357 \times 10^{-9} \times Q^{3,7376} \quad (r^2=0,691) \dots\dots\dots(5)$$

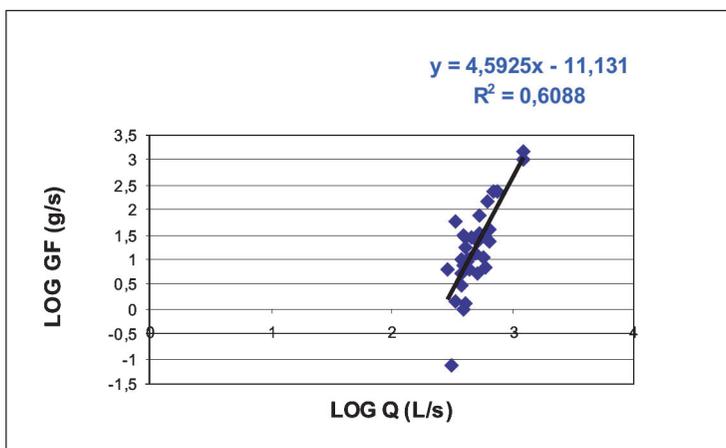
Figura 3. Produção de sedimentos em suspensão fixos – bacia da Água da Cachoeira, Paraguaçu Paulista, SP.

$$GSF = 7,3960 \times 10^{-12} \times Q^{4,5925} \quad (r^2=0,6088) \dots\dots\dots(6)$$

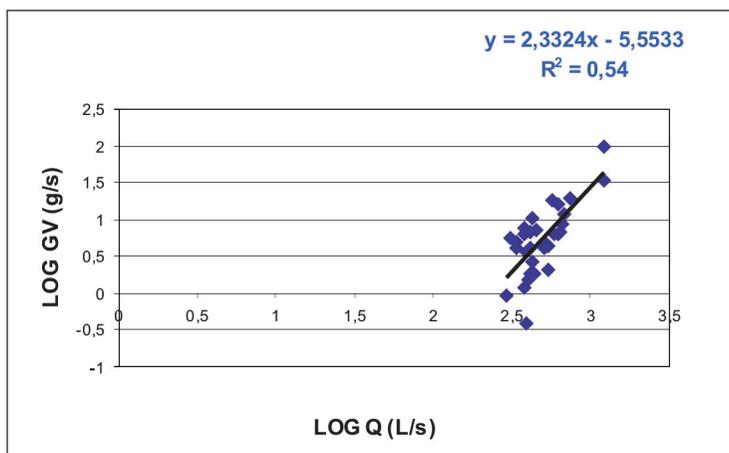
Figura 4. Produção de sedimentos suspensos orgânicos – bacia da Água da Cachoeira, Paraguaçu Paulista, SP.

$$GSV = 2,7970 \times 10^{-6} \times Q^{2,3324} \quad (r^2=0,54) \dots\dots\dots(7)$$

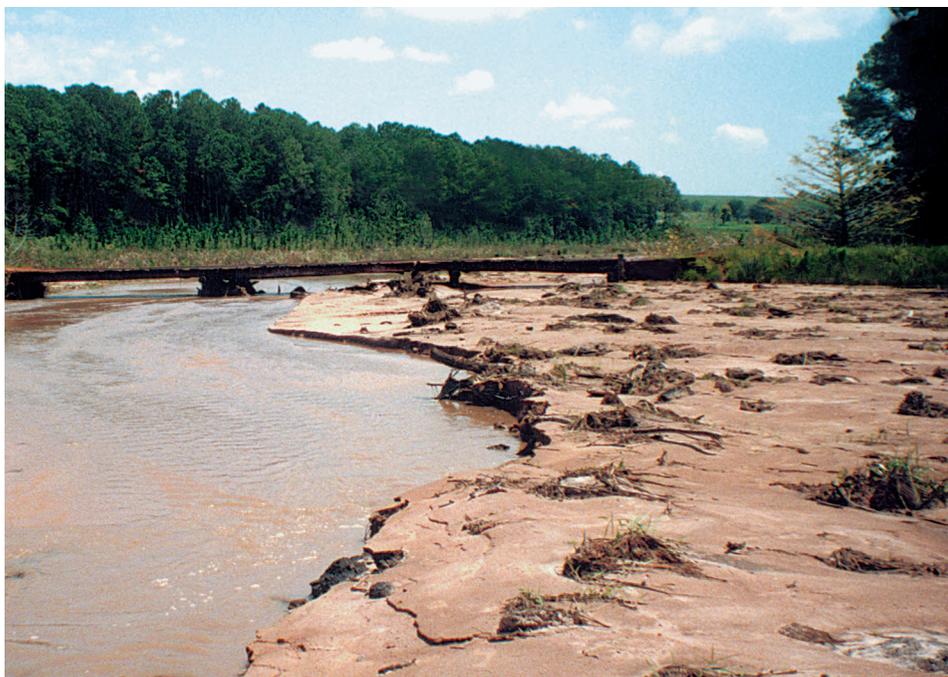
Figura 5. Exutório da Água da Cachoeira, em 1993, Paraguaçu Paulista, SP.

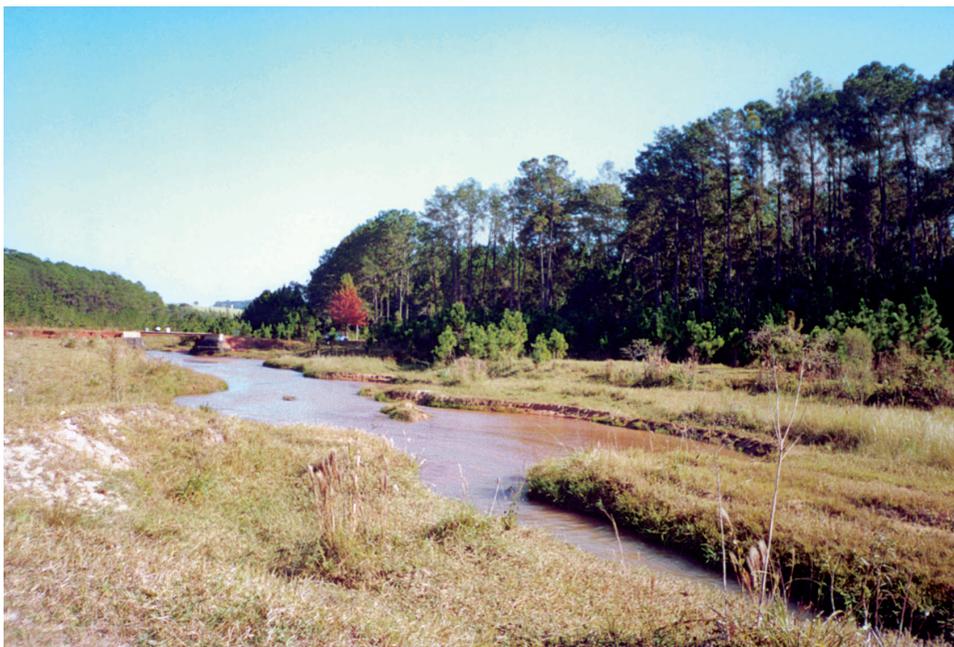
Figura 6. Exutório da Água da Cachoeira, em 2000, Paraguaçu Paulista, SP.

A Figura 6, do ano de 2000, mostra o canal formado no exutório da bacia.

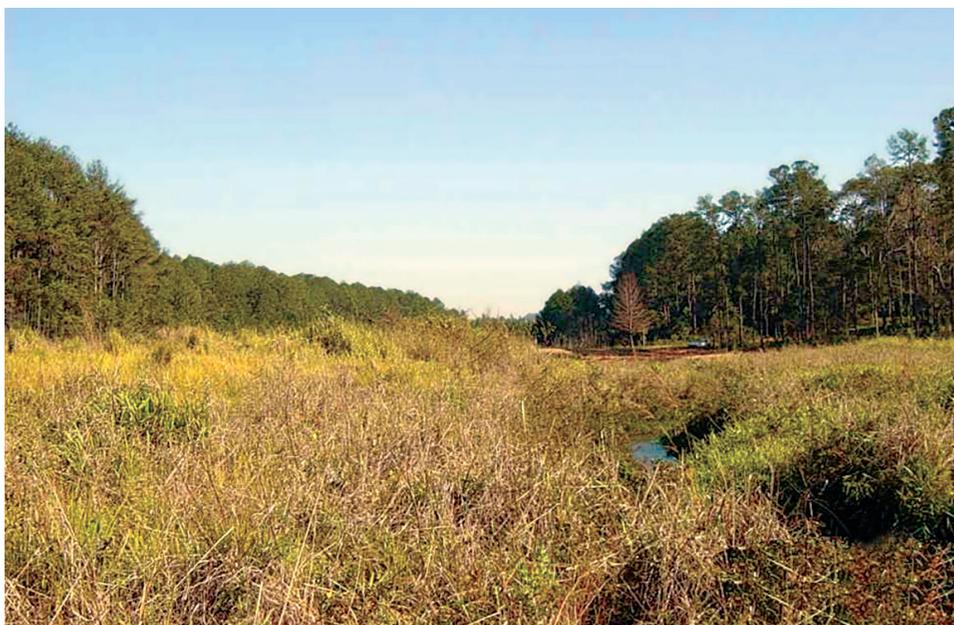
Figura 7. Exutório da Água da Cachoeira, em 2003, Paraguaçu Paulista, SP.

Em julho de 2003 foram obtidos novamente dados em quatro secções, sendo as duas do ribeirão do Alegre e duas no riacho água da Cachoeira. Na Água da Cachoeira foram medidas as secções do canal, agora com dimensões diferentes, consequência do melhor manejo; e outra a 650m do exutório, ou 8.350m da cabeceira, chamada de ponto 14. As Tabelas 10 e 11 mostram os dados coletados nessa época. A Figura 7 mostra o exutório da bacia em 2003.

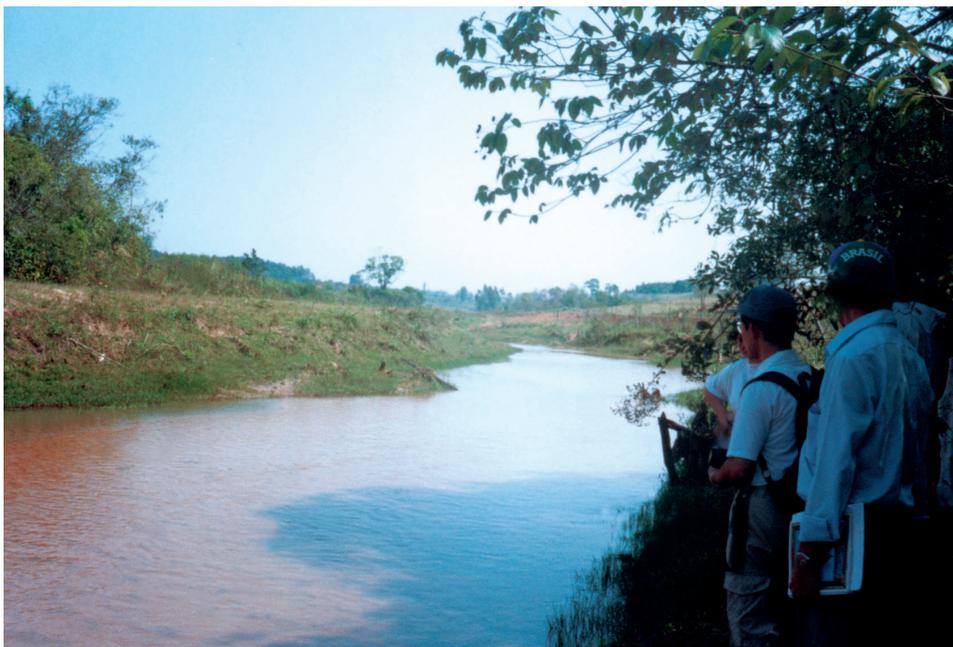
Figura 8. Aspecto do ponto de medição 14, na Água da Cachoeira, em 1996, Paraguaçu Paulista, SP.

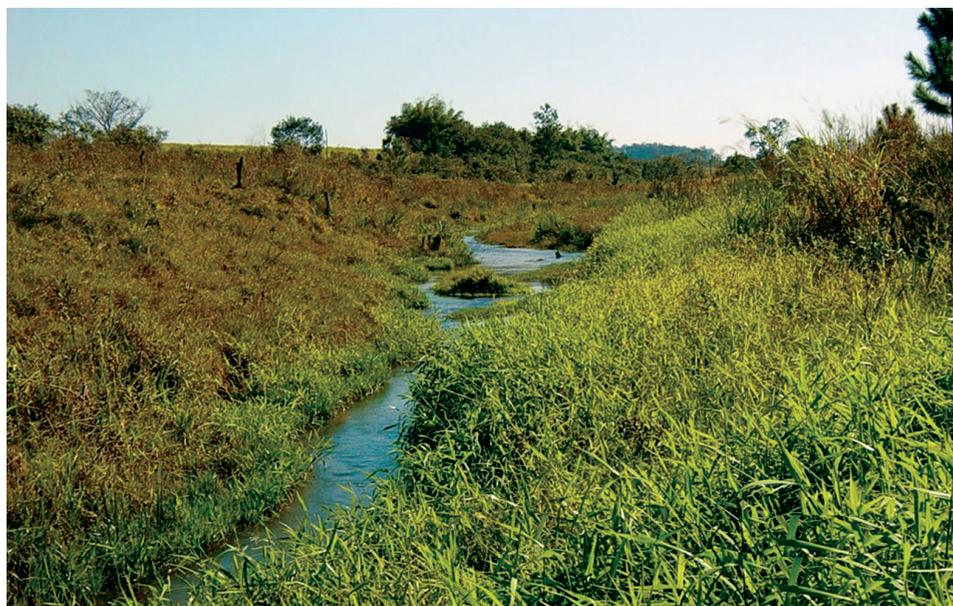
Figura 9. Aspecto da vegetação a uma distância aproximada de 100m a montante do ponto de medição 14, na Água da Cachoeira, em 2003, Paraguaçu Paulista, SP.

**Carga de sedimentos:** Em termos de carga total a redução foi drástica, quase 20 vezes menor, no canal do riacho Água da Cachoeira. Os valores nos dois pontos, secção 14 e exutório estão praticamente no mesmo nível, indicando melhoria da qualidade da água na bacia. No ribeirão do Alegre houve uma elevação no ponto 12, mas que não está relacionada com a bacia em estudo. Em 2003 foram obtidos dados das frações de sedimentos, e a volátil foi mais expressiva no riacho, mostrando a influência da densa vegetação herbácea bem próxima ao canal.
