## A EXPANSÃO URBANA NO PLANALTO DE CAMPOS DO JORDÃO. DIAGNÓSTICO GEOMORFOLÓGICO PARA FINS DE PLANEJAMENTO

May Christine MODENESI-GAUTTIERI  
Silvio Takashi HIRUMA

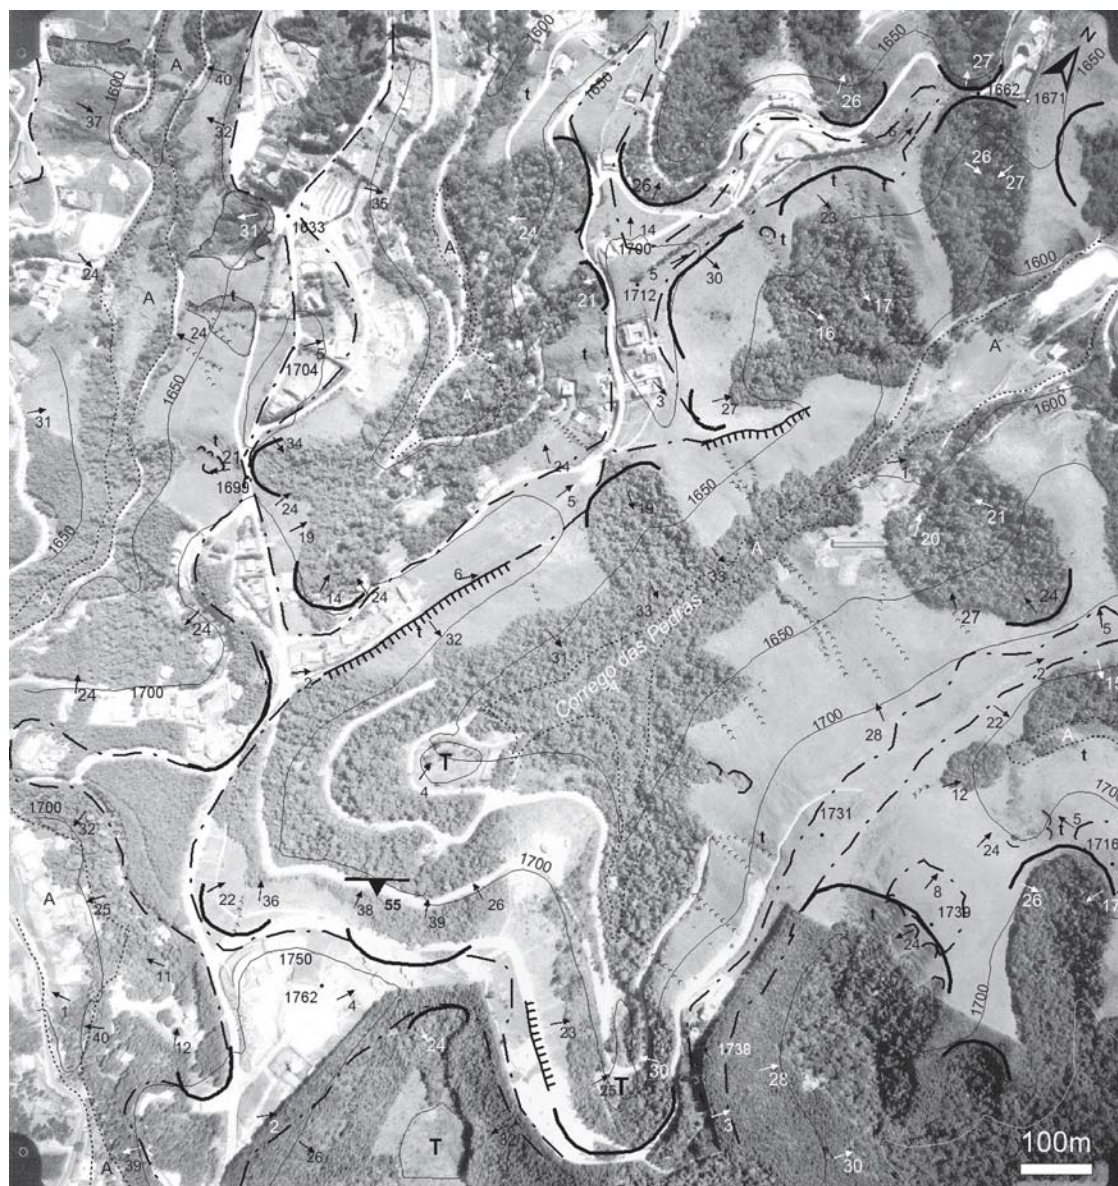
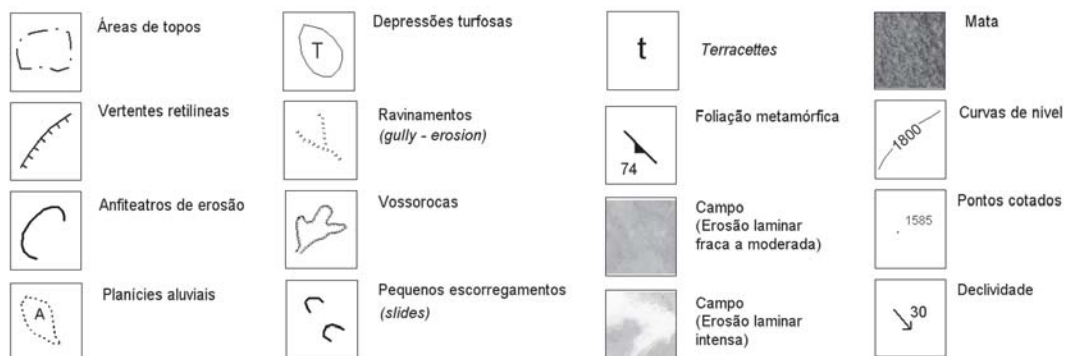
FIGURA 7 - Esboço geomorfológico da área de amostragem C

A compartimentação geomorfológica das três áreas de amostragem é apresentada nas figuras 5, 6, e 7, nas quais estão registrados topografia e formas, declividade, foliação metamórfica e processos

O perfil das vertentes retilíneas (Figuras 6, 7 e 14) é geralmente caracterizado por convexidade superior pouco acentuada; vertentes totalmente retilíneas ocorrem apenas em vales muito encaixados. Setores basais côncavos são raros. Nas vertentes mais íngremes é típico o terraceamento em pequenos degraus (*terraces/pieds de vache*). Vertentes retilíneas são comuns sobre quartzitos, mas ocorrem também sobre outras rochas, em áreas de

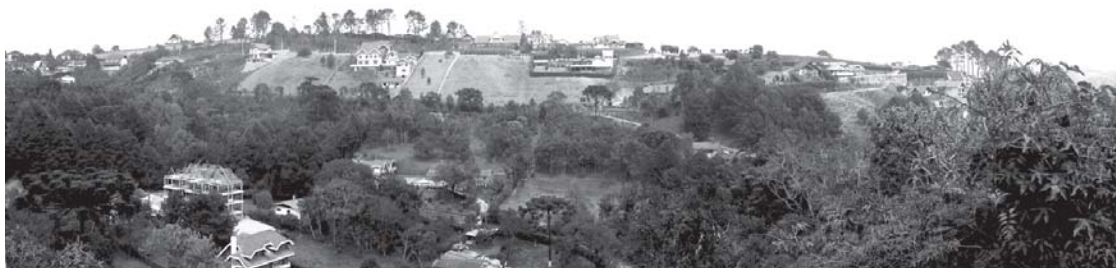
FIGURA 9 - Morro do nível intermediário (1710/40m), no alto da Vila Inglesa. Exemplo da ocupação de áreas mais estáveis por residências de alto padrão, construídas em terrenos amplos nos topos de morro e lombas.

Neste compartimento estão incluídos os topos de morro e a parte superior das lombas, áreas com características morfológicas, condições hidrológicas e formações superficiais semelhantes, que podem ser reunidas numa só unidade geomorfológica. Os divisores dos principais formadores do Sapucaí-Guaçu ocorrem embutidos na superfície cimeira do planalto (nesta área, a 1900-1950m), subnívelados a altitudes que decrescem para norte e noroeste em três níveis topográficos, situados a 1800/1820m, 1710/1740m e 1640/1660m (MODENESI 1988a), os dois mais baixos bem representados na zona urbana de Campos do Jordão (Figura 8). O nível intermediário (1710/1740 m) (Figura 9) é mais extenso sobre gnaisses bandados

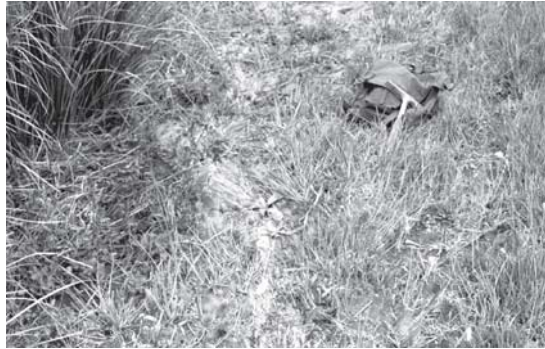
FIGURA 10 - Depósito de areia branca sobre cobertura de campo, evidência da ação do escoamento superficial anastomosado e erosão laminar intensa.

Escoamento superficial de tipo anastomosado (MORGAN 1986, MOYERSONS 1989, MODENESI & JORDÃO 1992) e erosão laminar/*sheet erosion* moderada são característicos dos campos das áreas de topo (Figura 10).

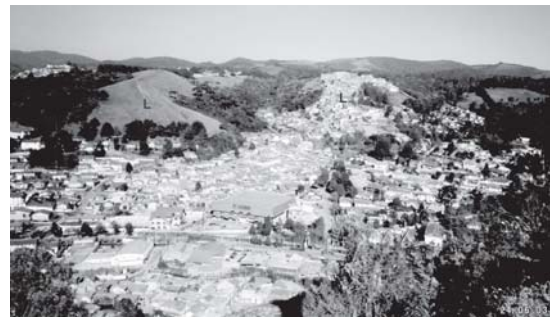
FIGURA 12 - *Lombas* (L) dos morros mais baixos do vale do Capivari, em Abernécia. Note-se a densa ocupação dos compartimentos de menor declividade, inclusive da várzea.

Pouco inclinadas no setor superior, as *lombas* (Figuras 11 e 12) podem apresentar, a partir do setor médio, perfis em rampa, mais íngremes (em torno de 20°) sobre substrato rochoso e menos inclinados (12 - 15°), ou formando patamares, nos locais de acumulação de colúvios (Figura 13). Seu setor terminal pode ser retilíneo ou, em planícies alveolares como a do ribeirão Capivari, ligeiramente côncavo (rampas de colúvio). Lombas são ambientes relativamente secos, caracterizados por dispersão do escoamento superficial e das águas de percolação e por menor profundidade do intemperismo; na sua parte convexa, o lençol freático encontra-se geralmente a mais de 20m de profundidade.

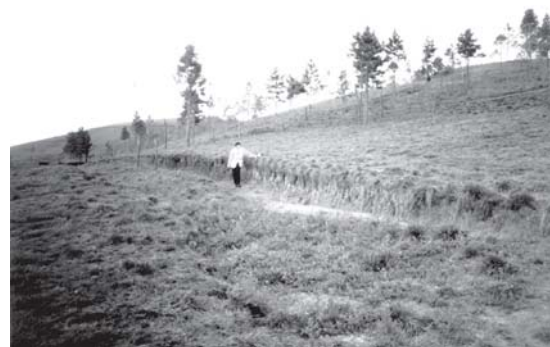
FIGURA 13 - Patamar formado pela deposição de colúvios no setor médio de lomba; nestes locais são também frequentes bolsões de solo com horizontes-A enterrados.

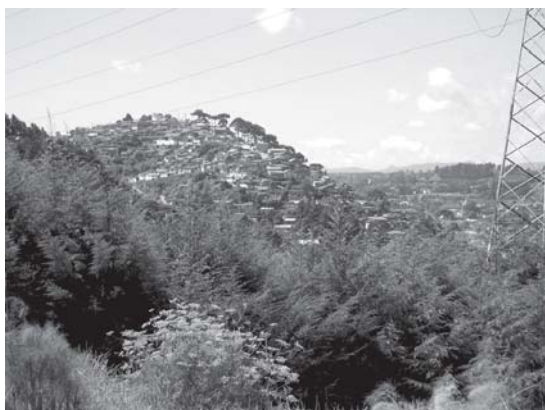
FIGURA 14 - Morro do nível intermediário (1718m) com vertentes retilíneas de declividade superior a 35° ocupadas por residências de baixo padrão (Vila Santo Antônio).

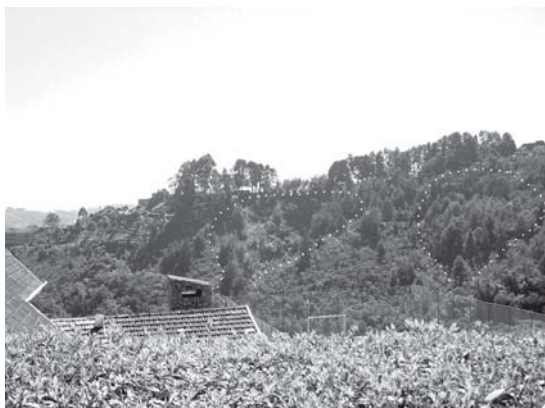
FIGURA 15 - Voçorocas desenvolvidas em vertente retilínea com declividade de 24/32°, sobre gnaisses bandados (Nova Capivari). Apesar da tentativa de contenção com plantio de *Pinus*, em alguns pontos há reincidência da ação erosiva de movimentos de massa e ravinamentos.

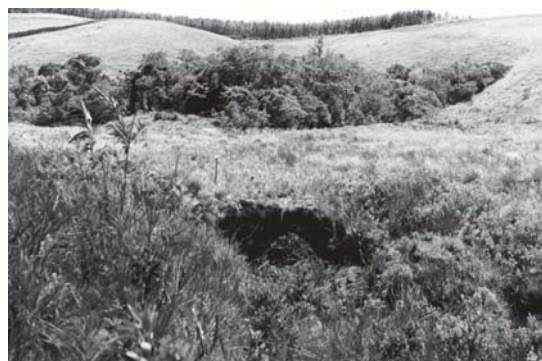
FIGURA 17 - Depósito turfoso na base de anfiteatro relacionado ao nível intermediário (1710/1740m) e suspenso acima do talvegue do ribeirão das Perdizes. Espessura aproximada de 3m (Jardim Primavera).

Depressões mal drenadas (Figuras 5, 6, 7 e 17) com área geralmente inferior a 2ha e superfície suavemente inclinada (2 - 3°) ocorrem na base dos anfiteatros, suspensas acima dos talvegues atuais. Escavadas na rocha subjacente estas pequenas bacias são colmatadas por seqüências turfosas de estrutura fibrosa, com até 3m de espessura, freqüentemente interrompidas por lentes ou camadas esporádicas de areia (Figura 18) e, às vezes, tamponadas por materi-

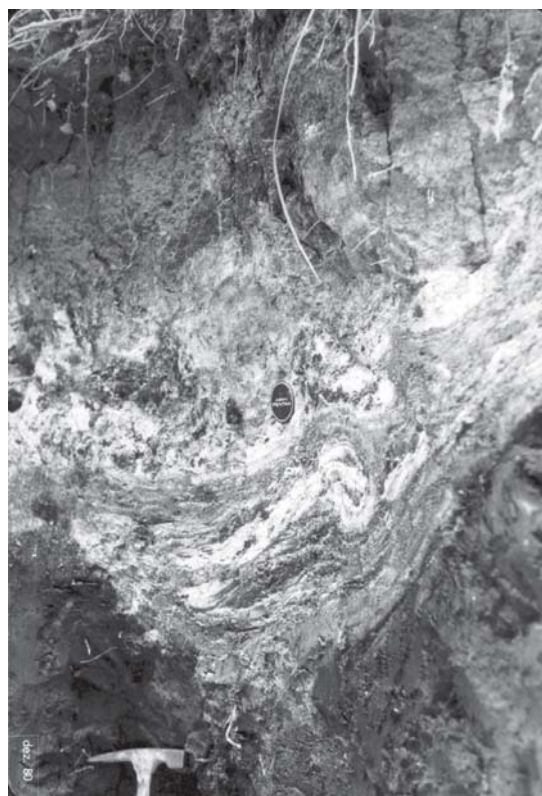
FIGURA 18 - Bolsão arenoso intercalado nos sedimentos turfosos que colmatam depressão de base de anfiteatro em Vila Nova Suíça. Estruturas formadas por sobrecarga diferencial, pela deposição de areia proveniente das encostas sobre a lama turfosa, testemunham a instabilidade destes sítios.

constituem *turfeiras tropicais* (MODENESI 1988a). A deposição de materiais grossos no interior (Figura 18) ou na superfície das seqüências turfosas (lobos de fluxos de detritos com as formas bem preservadas) evidencia recorrência de ações erosivas no interior dos anfiteatros (MODENESI 1988a).

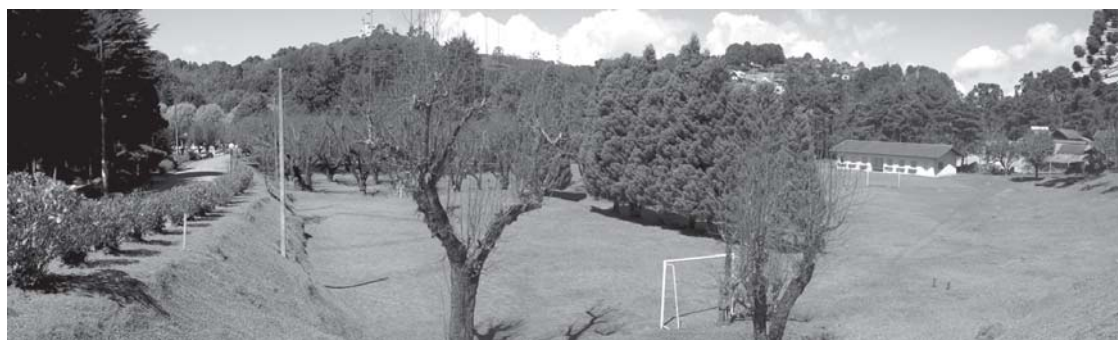
FIGURA 19 - Um dos poucos setores preservados da várzea do ribeirão Capivari, próximo à confluência com o ribeirão Piracuama, na entrada de Campos do Jordão.

truções, com adoção de técnicas geralmente inadequadas (Figuras 22 e 23). A várzea do Capivari foi sendo progressivamente ocupada por estabelecimentos comerciais (Figura 24) e habitações de diferentes tipos (Figura 25), inclusive, próximo a Jaguaribe, por construções precárias (Figura 26). Espaços livres são raros e permanecem por exemplo no setor de várzea relativamente amplo que existe próximo à confluência com o ribeirão Piracuama, na entrada de Campos do Jordão (Figura 19).

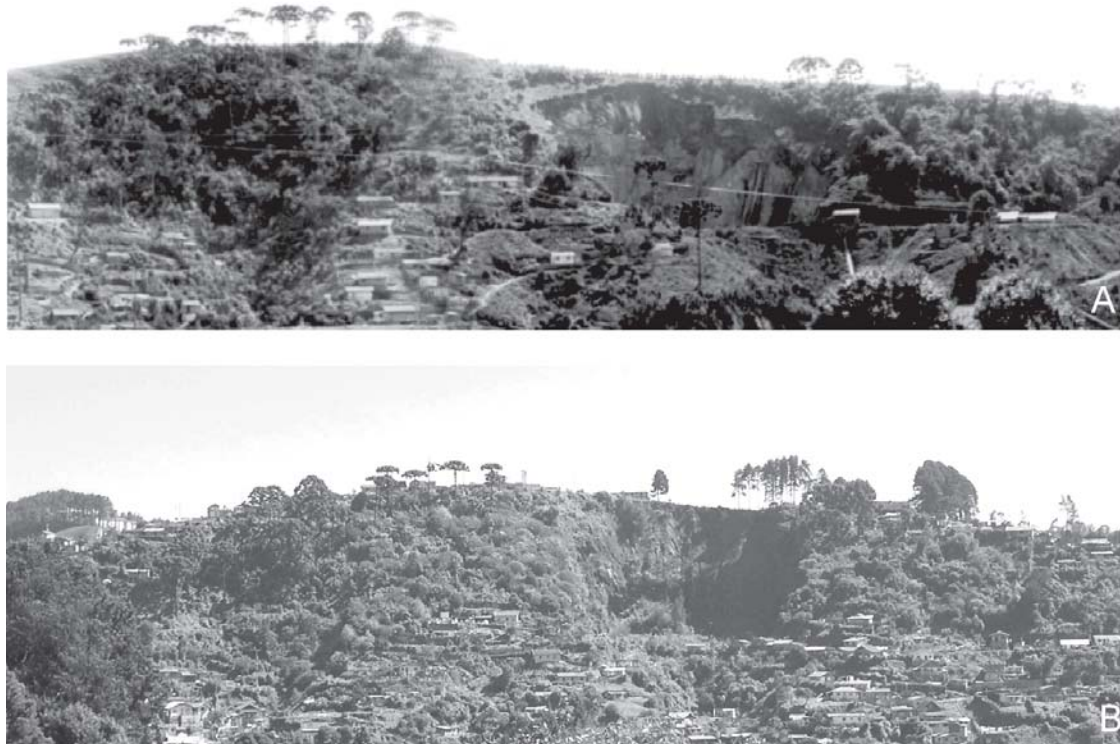
FIGURA 21 - Bairro Britador em 1983 (A) e 2005 (B). A comparação das fotos evidencia modificações introduzida na paisagem pela ocupação das encostas íngremes e sombrias da margem esquerda do Capivari. Na primeira, os anfiteatros que ladeiam a pedreira aparecem bem caracterizados, recobertos por mata com araucária. Na segunda foto observa-se o aumento da cava da pedreira por escorregamentos recentes e a modificação dos anfiteatros que a ladeiam; o recuo da mata é nítido no anfiteatro da esquerda; à direita desaparecem as araucárias e há total descaracterização do anfiteatro. Nota-se também que, apesar dos escorregamentos ocorridos na área, o número de construções não diminui.

Considerando a área de maior adensamento de construções e excluindo os loteamentos pouco ocupados, em 1972 a mancha urbana correspondia a 3,7km<sup>2</sup>, em 1983, a 6,7km<sup>2</sup>, e em 2000, a 22,6km<sup>2</sup>. Até 1973, as construções concentram-se ao sul do ribeirão Capivari, ocupando os sítios mais favoráveis, rampas de colúvio de menor declividade, baixos terraços e topo das colinas mais baixas. Na década seguinte inicia-se a ocupação das áreas instáveis; as vertentes íngremes da margem esquerda do Capivari, voltadas para sudeste, começam a ser invadidas (Figura 21).

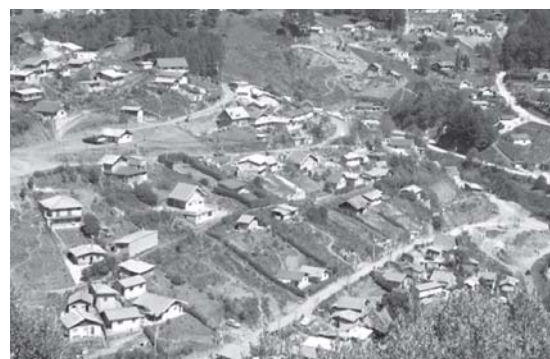
FIGURA 22 - Ocupação típica dos bairros de padrão médio e baixo, onde subdivisão dos lotes e adoção da técnica de corte e aterro agravam os problemas de estabilidade das lombas mais íngremes.

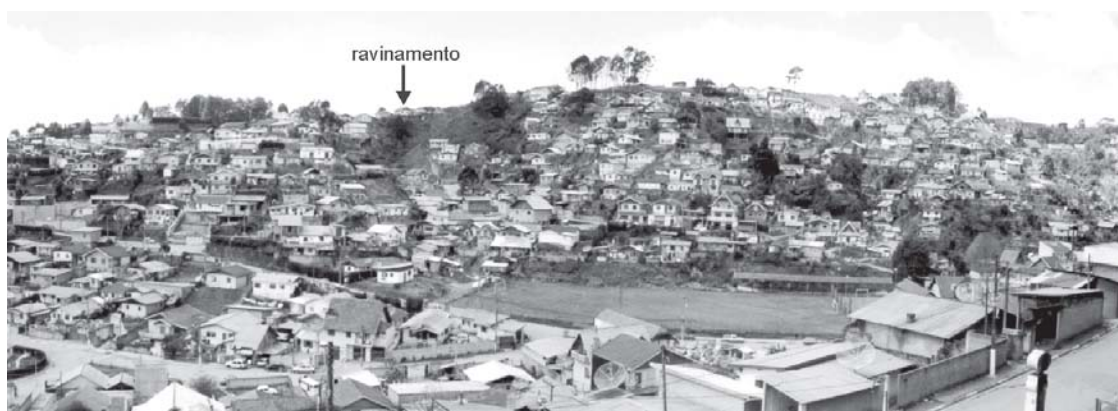
FIGURA 23 - Vila Sodipe, exemplo de ocupação inadequada e densa de vertentes íngremes. No centro da foto, residências de baixo padrão construídas na borda de ravinoamento profundo.

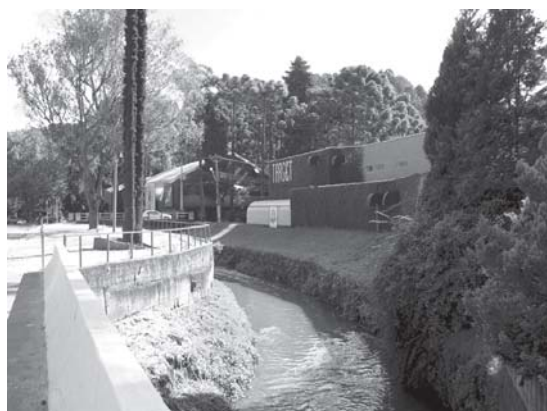
FIGURA 24 – Danceterias construídas na borda do canal do Capivari.

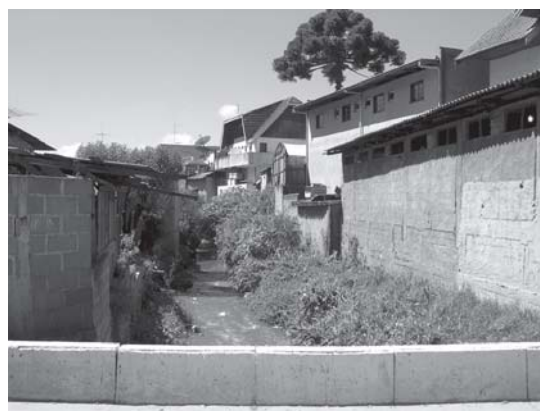
FIGURA 25 – Vários tipos de habitações e estabelecimentos comerciais que ocupam a várzea e avançam sobre o canal do ribeirão Capivari.

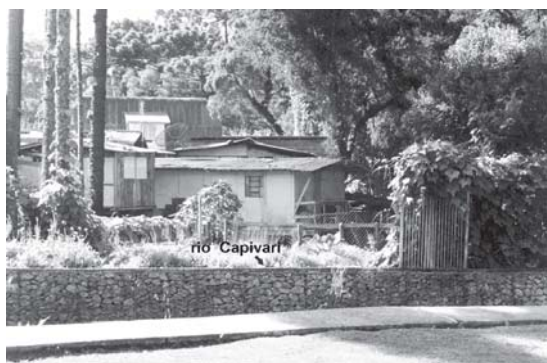
FIGURA 26 - Habitações precárias construídas em Jaguaribe sobre a várzea do Capivari, quase na borda do canal. Alguns dos barracos de madeira já foram substituídos por construções de alvenaria.

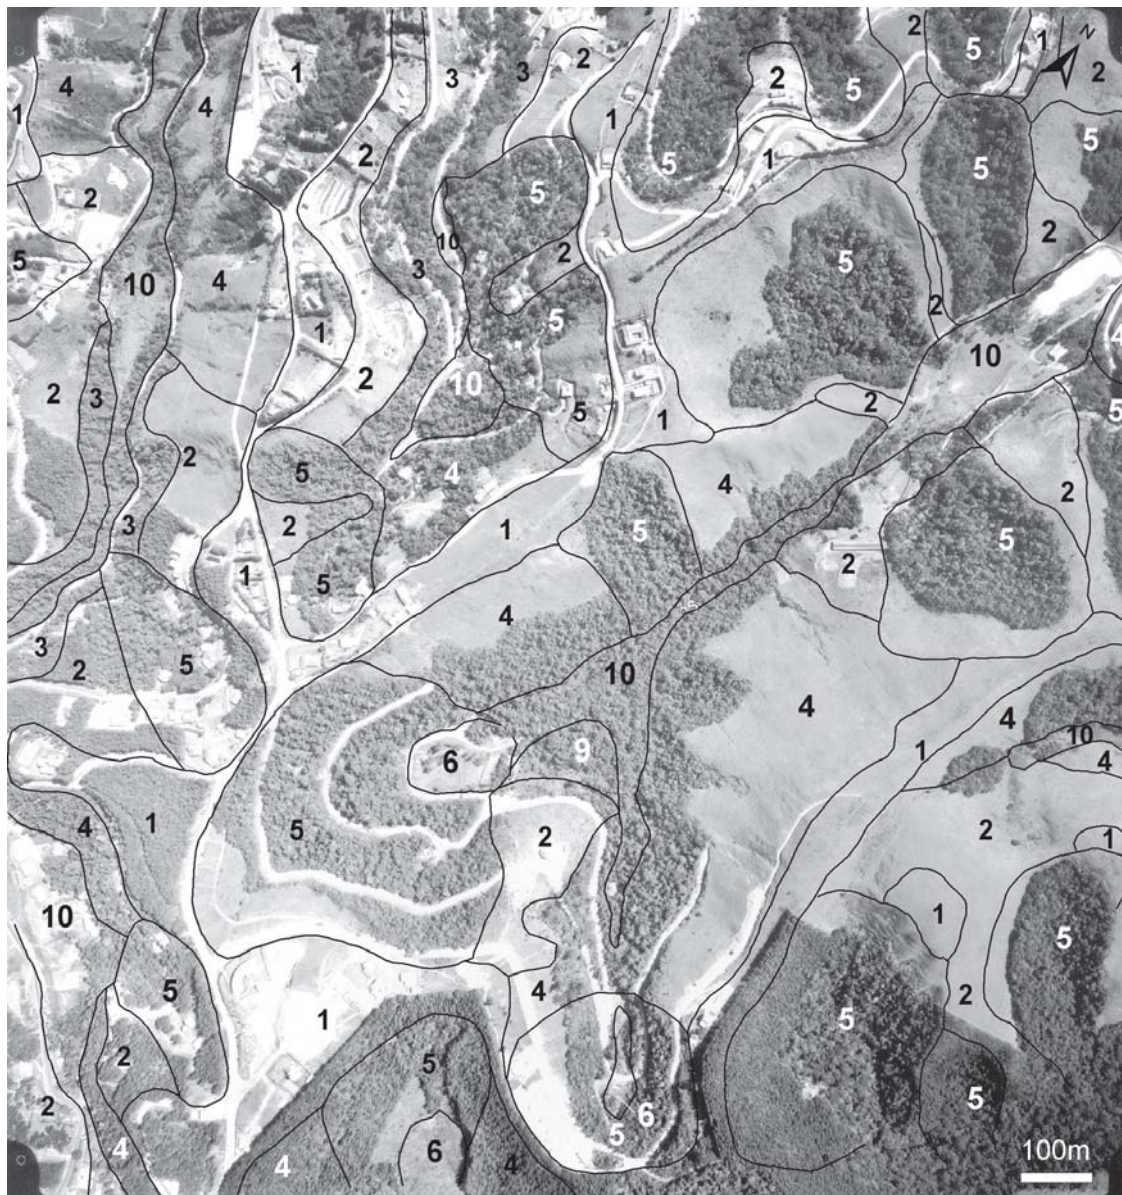
FIGURA 30 - Esboço diagnóstico da área de amostragem C. (1) áreas de topo e setor superior das lombas, (2) lombas propriamente ditas, (3) setor inferior das lombas, (4) vertentes retilíneas, (5) anfiteatros, (6) bacias turfosas, (10) várzeas.

As dez unidades-diagnóstico reconhecidas no vale do Capivari (Figuras 28, 29 e 30) são descritas a seguir.

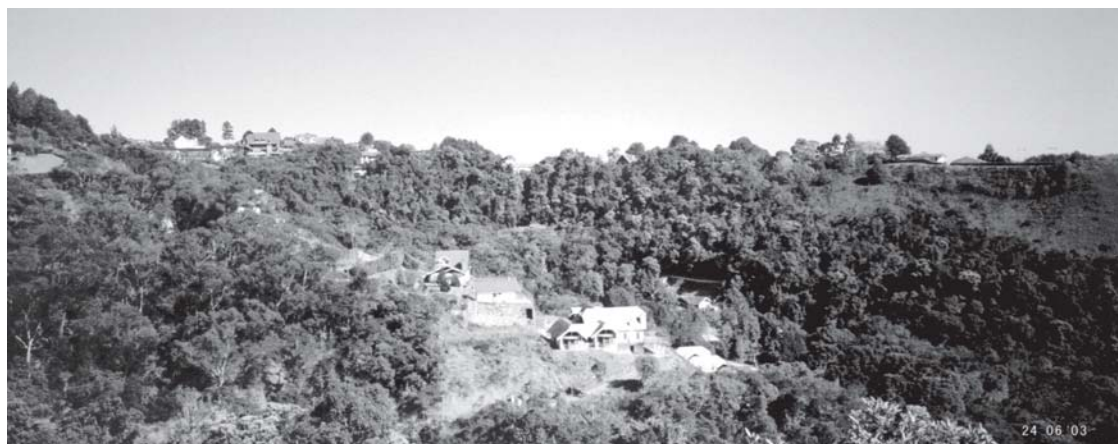
FIGURA 31 - Evidência do processo de desmatamento progressivo que ocorre na borda das matas, por instalações localizadas inicialmente em áreas de campo, com recuo do limite mata/campo.

Um sinal evidente de deterioração da paisagem é a descaracterização do mosaico de mata e campo típico dos *altos campos* do planalto, que vem sendo alterado, primeiro, pelo plantio de *Pinus elliottii* nas áreas de campo, topos e lombas, e, em segundo lugar, pela ocupação da borda das matas (Figura 31). Este último é um processo que leva ao desmatamento progressivo, com recuo do contato
